# 消防研究所報告

2008年9月

### Investigation Results on the Causes of the Fire of the House Transformer at Kashiwazaki-Kariwa Nuclear Power Station

## 東京電力(株)柏崎刈羽原子力発電所内で発生した変圧器火災の調査結果

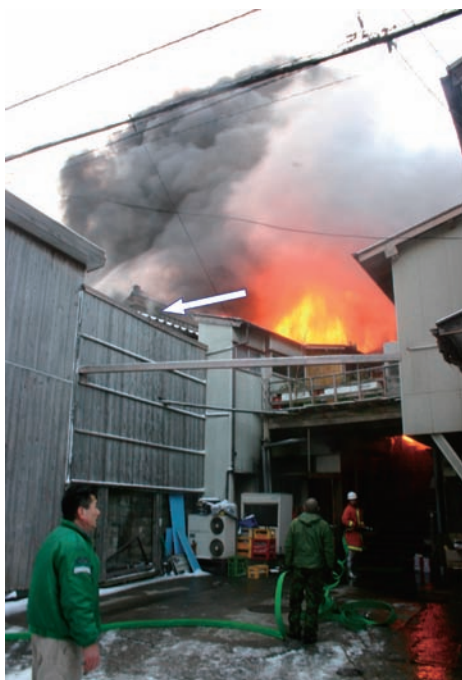
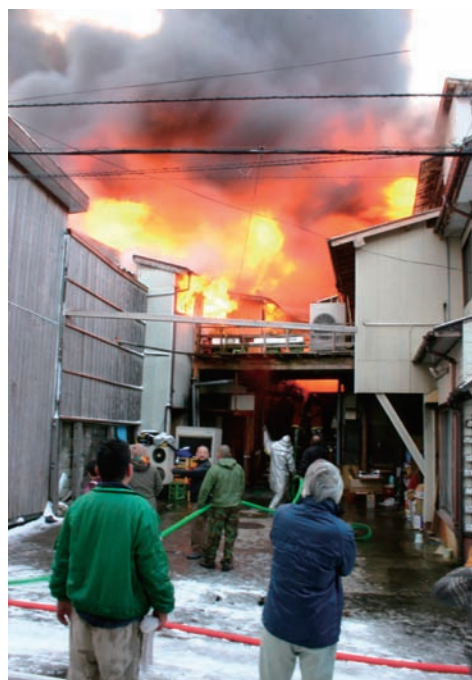
小屋裏を経路として延焼が進行した様子。左の写真は、小屋裏に延焼が進み軒裏から白煙（矢印）が噴出している状況。右の写真は、2階室内がフラッシュ・オーバーの状況（左の写真から5分後に撮影）。いずれも佐渡市相川・磯野氏撮影、本文14頁参照

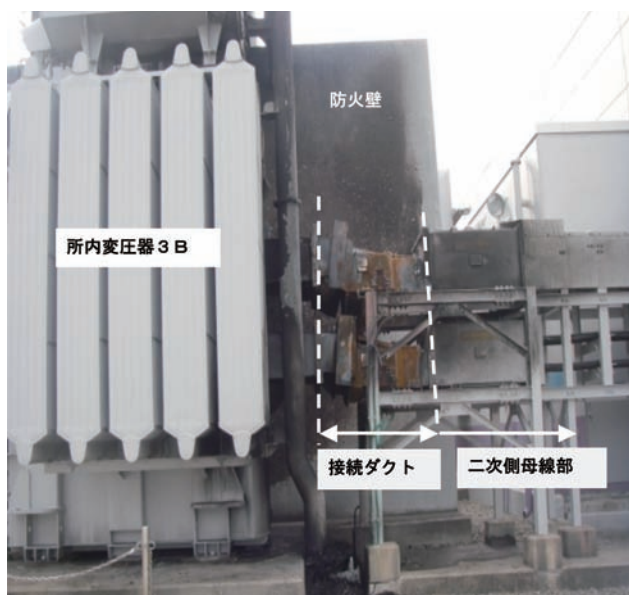
所内変圧器3B、接続ダクト、二次側母線部、防火壁の状況、本文2頁参照

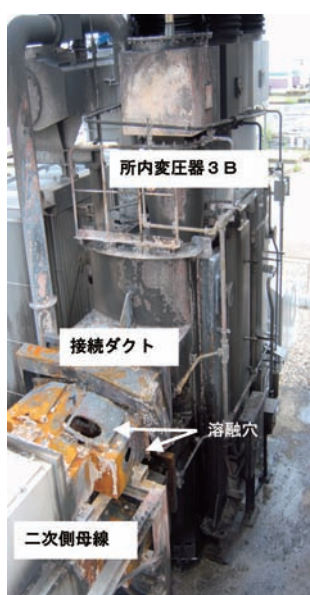
所内変圧器3B接続ダクトの溶融穴の状況、本文3頁参照

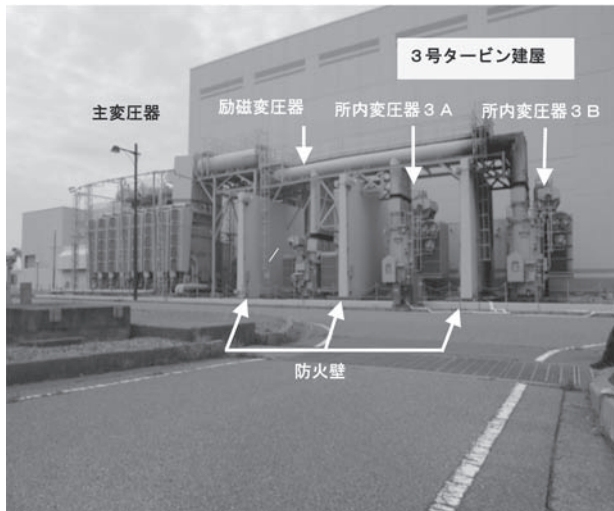
図1 所内変圧器、タービン建屋、防火壁の状況

図1のような配置になっている3号タービン発電機の変圧器1基、高圧線ケーブル、ダクト、コンクリート壁を焼損した。

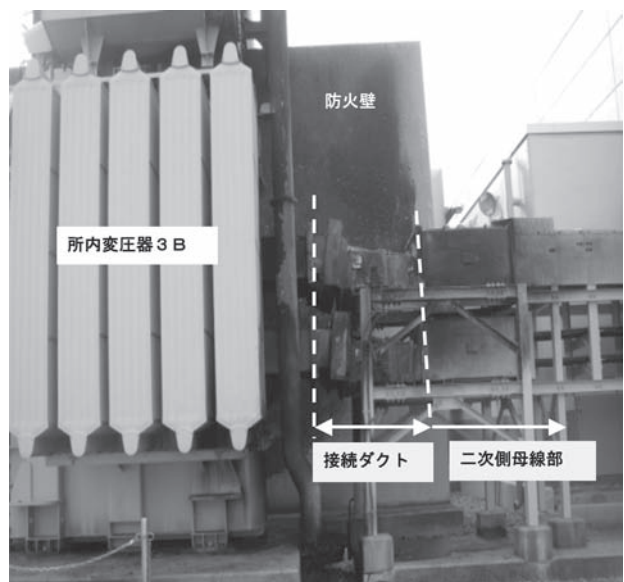
図2 所内変圧器3B、接続ダクト、二次側母線部、防火壁の状況

変圧器で焼損が激しいのは変圧器北側面で、出力側の二次側ブッシング部が激しく焼損している。ブッシングとは、変圧器ケース部と電極を絶縁し、ケース内の絶縁油の気密を保持する構造部である。

上段及び下段ダクトともにダクト接続部が破損し図2のように上下に大きくずれている。上段及び下段ダクト

防火壁に焼損が見られるのは図2のように変圧器の側面のみであり、接続部ダクトの高さ付近を中心に黒く変色し、コンクリート表面が剥離している。

接続ダクトはダクト接続部を境に二次側ダクト部が二次ブッシングダクトに比べ下方にずれている（図2参照）。また、ダクト接続部が破損し大きくずれて変形している。

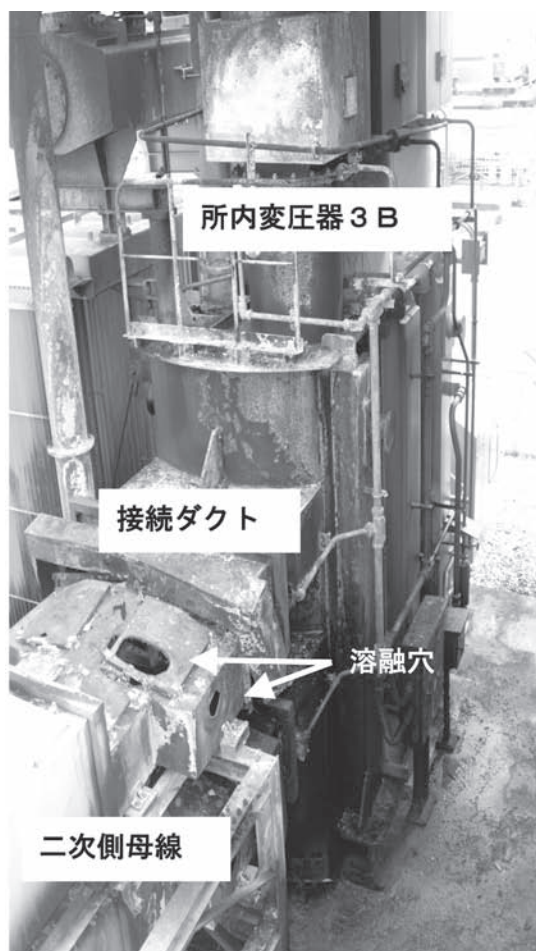
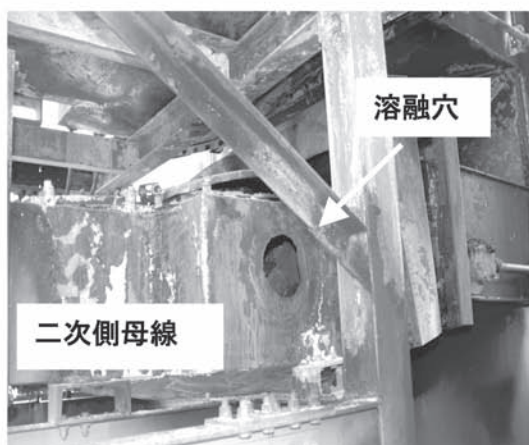
図3 所内変圧器3B接続ダクトの熔融穴の状況

図3のようにダクト上面及び西側面が溶融し楕円形の穴が開いている。

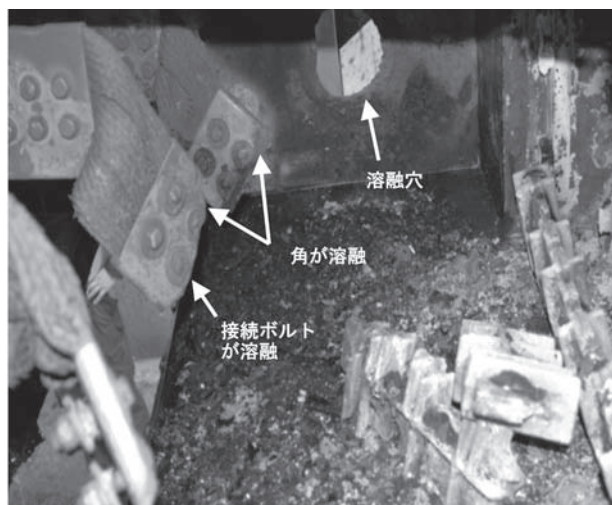
図4 ダクト内部の焼損状況

上段及び下段のダクトは図4のように内部の焼損が激しく、変圧器二次側のフレキシブル導体を介してタービン建屋までつながる電極板（二次側接続母線という）のすべては確認できなかったが、接続ダクト内部には銀色の溶融した金属らしき物質及び黒い油状の付着物が確認できる。

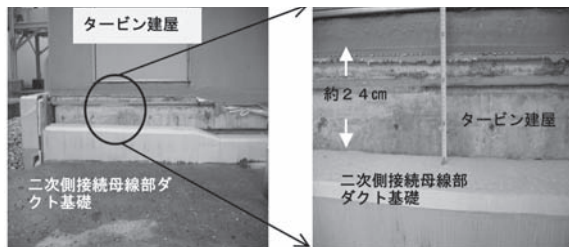
図5 タービン建屋と二次側接続母線部基礎部分の段差

タービン建屋と接している二次側母線部ダクトの基礎部分は、図5のようにタービン建屋と比べ最大で約28 cm沈下している。また、このダクトの基礎部分には変色もなく地盤面との差異は見られない。

以上のことから、基礎構造の違いもあり二次側接続母線部ダクトの基礎部分は変圧器の基礎部分に比べ20 cm以上沈下していたことが考えられる。

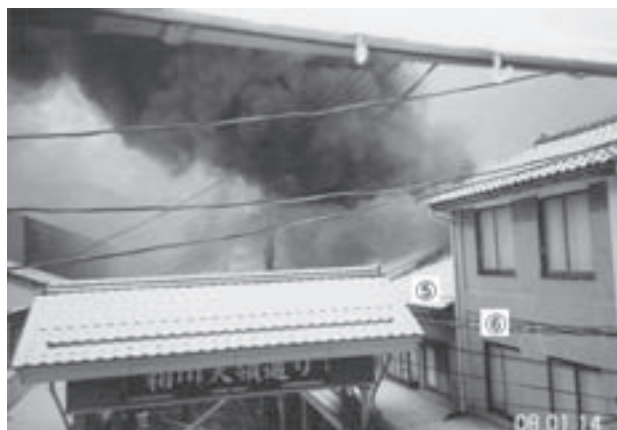
図17 ③の屋根が燃え抜けた状況(1)  
(付近住民撮影、時刻不明)

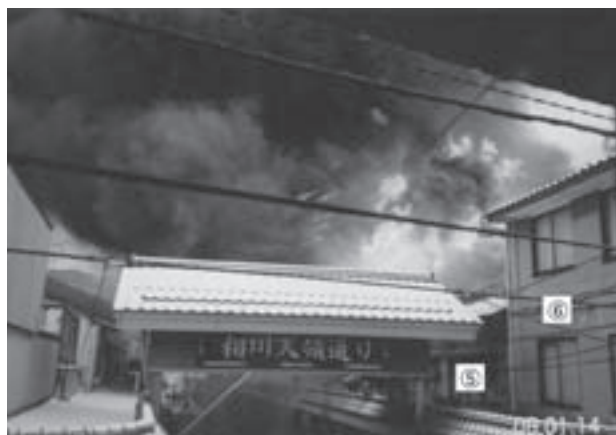
図18 ③の屋根が燃え抜けた状況(2)  
(付近住民撮影、時刻不明)

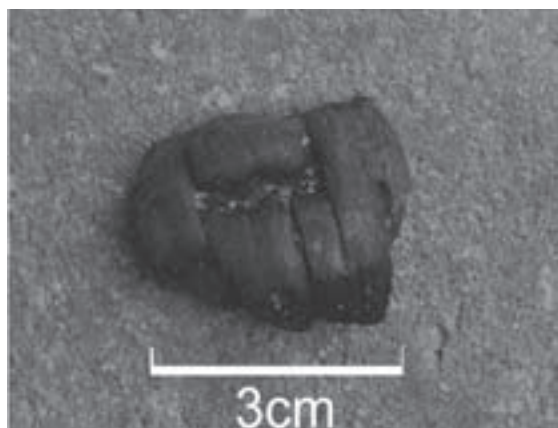
図21 S<sub>1</sub>地点の寺の軒先に落ちていた焦げた木片

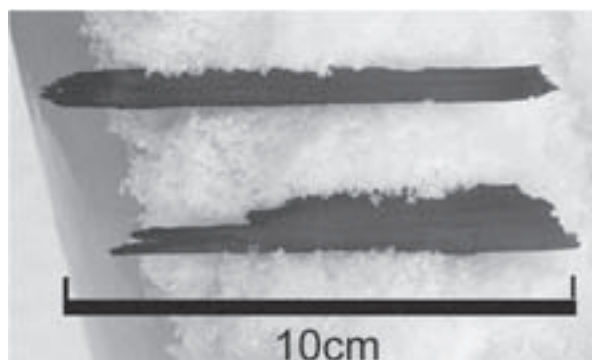
図22 S<sub>2</sub>地点の家の軒先に落ちていた薄い板

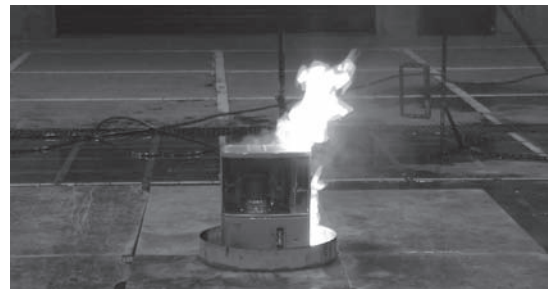
(2) 石油ストーブの背後から炎上  
図6 燃焼中の石油ストーブ

これは、一瞬立ち上がった火炎、石油ストーブの点火つまみの部分や給油表示部に残っていた火炎が、カートリッジタンクを加熱する働きをして、そのためにカートリッジタンクからのガソリンの漏洩量が多くなり、その蒸気に着火したためと考えられる。

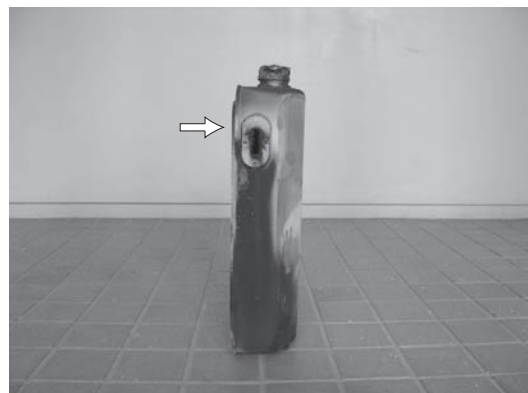
図8 燃焼した石油ストーブから取り出したカートリッジタンク（油面計が焼損）
